## 土蔵移転工事事例

土台を交換し、雨水等の被害を防ぐ為 基礎石を高くしました。  
移動して 敷地の有効利用も可能です。

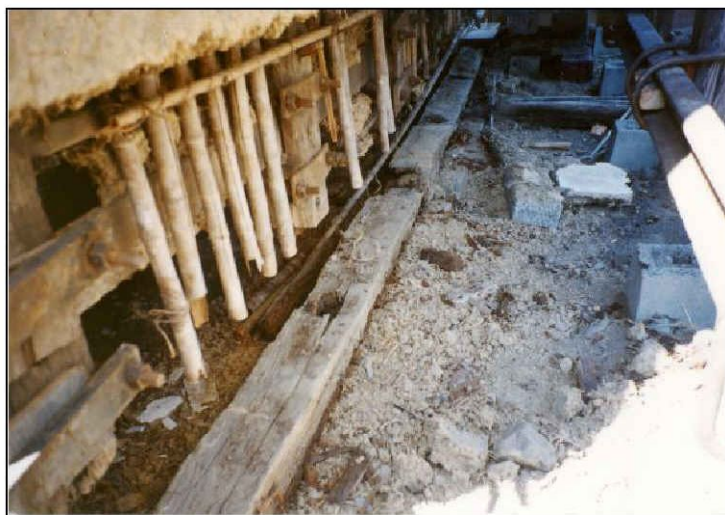
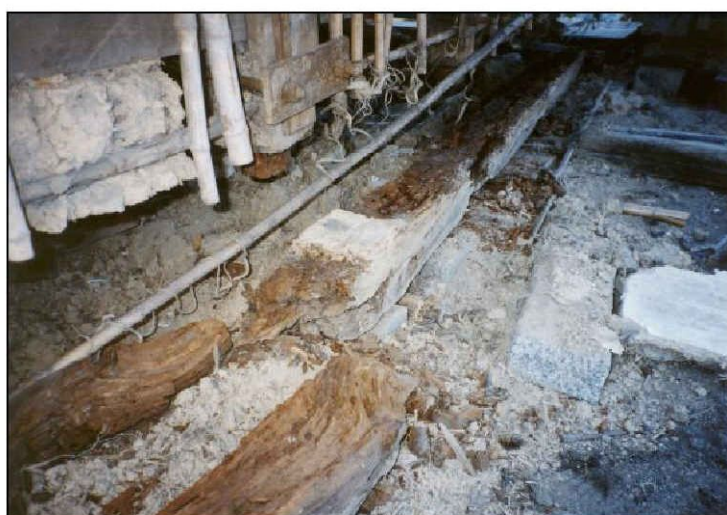
※表面から見た感じでは わかりませんが、実は中は こんなに 腐食しているんです。  
いい蔵は、土台がしっかりしているものです。

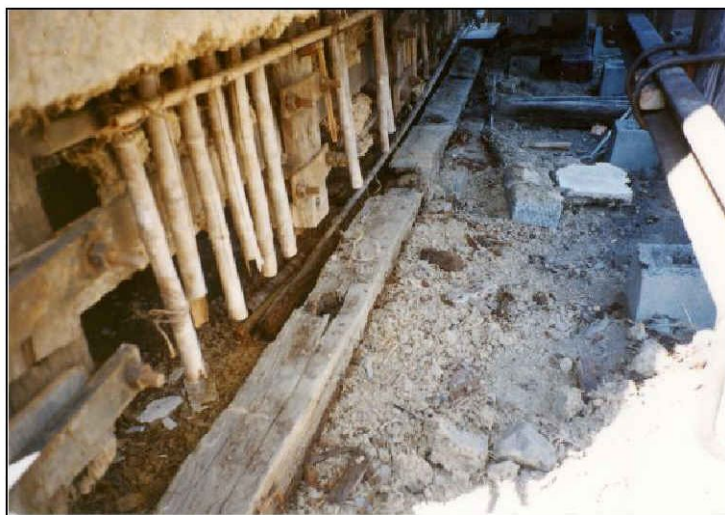
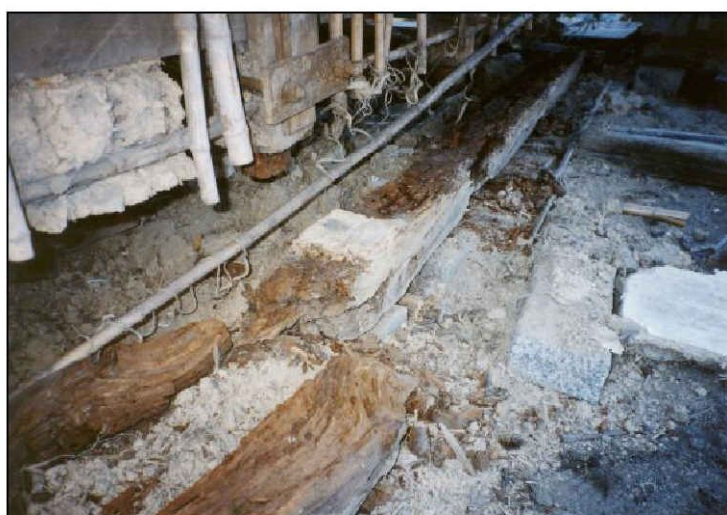
※表面から見た感じでは わかりませんが、実は中は こんなに 腐食しているんです。  
いい蔵は、土台がしっかりしているものです。
